تحکیم سردر ساعت و نقاره خانه در حرم مطهر امام هشتم (ع)

مهندس مهدی عزیزیان

مهندسان مشاور آستان قدس رضوی، رئیس هیئت مدیره

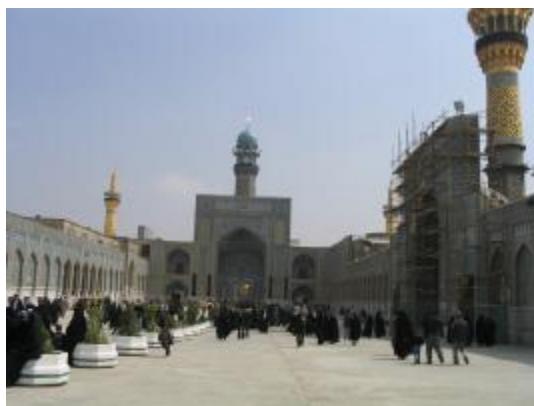
شکل (1) - نمای سردر ساعت از بست شیخ طوسی

سردر ساعت و سردر نقاره خانه بترتیب در ضلع غربی و شرقی صحن عتیق بنا شده اند و قدمت آنها به دوره صفویه باز می گردد [1]. این سردرهای باشکوه دارای ابعاد تقریباً "مشابه هستند و عرض کل هر سردر شامل ورودی اصلی و دو راهرو در طرفین آن حدود 28 متر و ارتفاع بام آنها بجز برج ساعت و برج نقاره خانه حدود 18 متر و طول راهروی آنها 17 متر می باشد. ساختمان سردرها بر روی پی آجری و گسترده قرار گرفته است که عمق آن بطور متوسط 2/5 متر است و در زیر پایه های اصلی (طرفین ورودی اصلی) عمق پی بیشتر شده است و به 4/5 متر میرسد. در سالهای متمادی، نمای این سردرها تعمیر شده و آثار ترکها و خسارات احتمالی که طی این سالها تجربه کرده اند، از بین رفته است و قابل باز شناسی نیست. برجهای ساعت و نقاره خانه بتنی که امروز وجود دارند قدمتی کمتر از 50 سال دارند و حین عملیات بازسازی و تعمیرات این سردرها، جایگزین برجهای چوبی قبلی شده اند. از دیگر تغییراتی که در این ساختمانها بعمل آمده است، بازسازی بام آنها برای احداث برجهای جدید بر روی آن است. در حال حاضر بام این سردرها، یک دال بتنی است که ستونچه هایی برای نگهداری برجهای ساعت و نقاره خانه در زیر دال تعبیه شده اند که این ستونچه ها بر روی بخشهایی از جرز توپر آجری و یا قوسهای باربر آجری در زیر متکی شده اند.

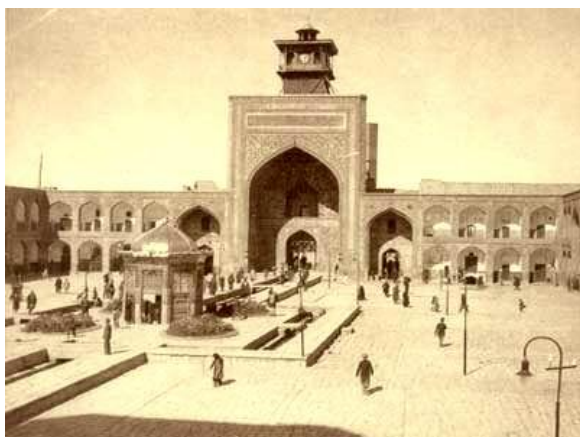
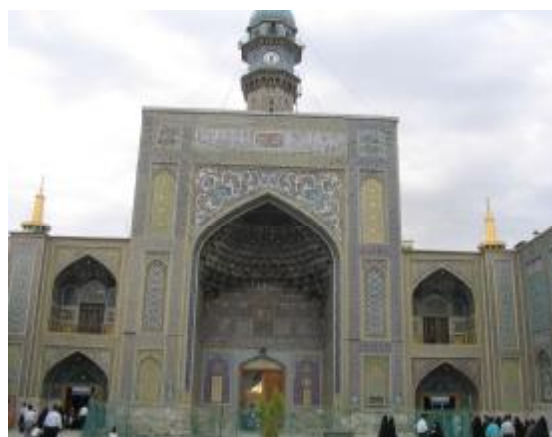
شکل (2) - تصویر سمت چپ برج چوبی ساعت در دهه 1320 را نشان می‌دهد و تصویر سمت راست نمای فعلی سردر با برج جدید را نشان می‌دهد

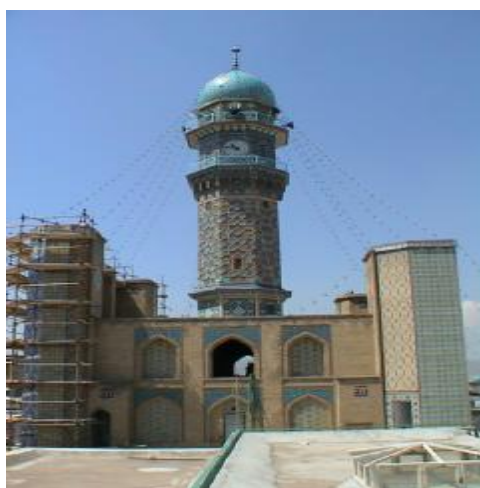
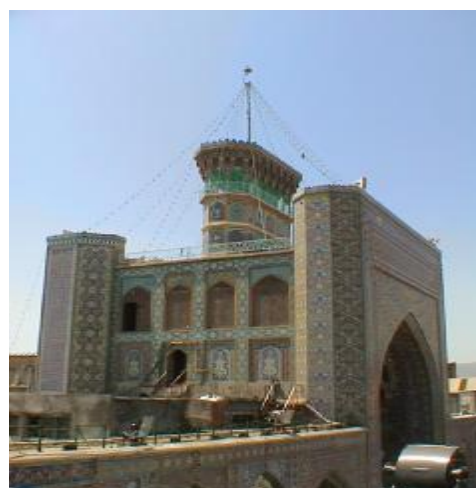
شکل (3) - تصویر سمت چپ نمای جانبی برج ساعت و تصویر سمت راست نمای جانبی برج نقاره خانه را نشان می‌دهند این نماها از سطح صحن برای زائرین شریف غیر قابل رؤیت هستند

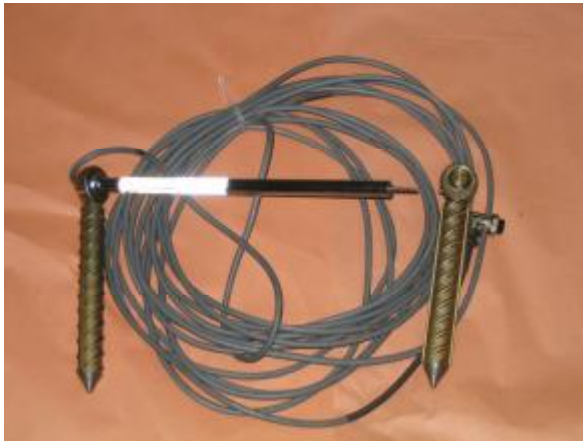
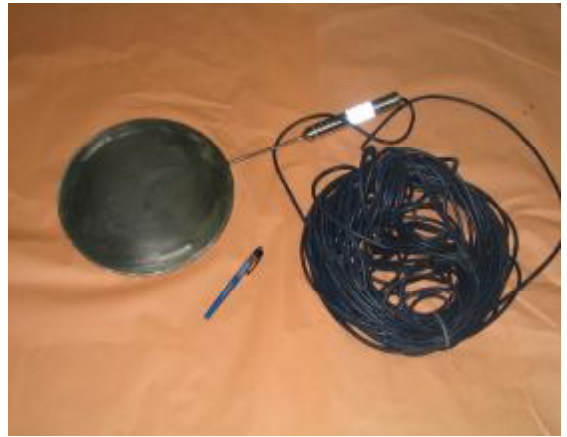
شکل (5) - تصویر سمت راست: فشارسنج - تصویر سمت چپ: ترک سنج یک

نوع ابزار دقیق	قابلیت ابزار	کاربرد
فشارسنج	نمایش فشار تحمیل شده بر سطح بتن ، خاک یا سنگ	- کنترل صحت فرضیات طراحی و نتایج تحلیل شمعها و بدنه و کف راهروها (تونل ها) - امکان شناسایی نشست غیر یکنواخت در کل سازه با مقایسه تغییرات فشار در نوک شمعهای مختلف در گروه شمعهای سازه
ترک سنج	نمایش تغییر عرض ترک	- تعیین فعال شدن و گسترش ترک - تشخیص نحوه توزیع تنشها در سازه - تعیین اثر ارتعاشات محیطی بر عرض ترک - تعیین اثر تغییرات حرارت محیط بر عرض ترک
انحراف سنج	نمایش مقدار زاویه انحراف از امتداد قائم	- تعیین دوران و نشست غیر یکنواخت در سازه - کمک به تفسیر نتایج استخراج شده از فشارسنج ها - تعیین اثر تابش یک جهت خورشید در خمش برج مرتفع - تعیین اثر فشار باد بر خمش برج مرتفع
کشیدگی سنج	نمایش تغییرات طول در عضو یا تغییر نسبی فاصله بین دو یا چند نقطه	- کنترل صحت فرضیات طراحی و نتایج تحلیل شمعها - تعیین اثر نسبی چسبندگی بدنه شمع به اتکای نوک شمع - پیدا کردن مسیر گسیختگی در خاک

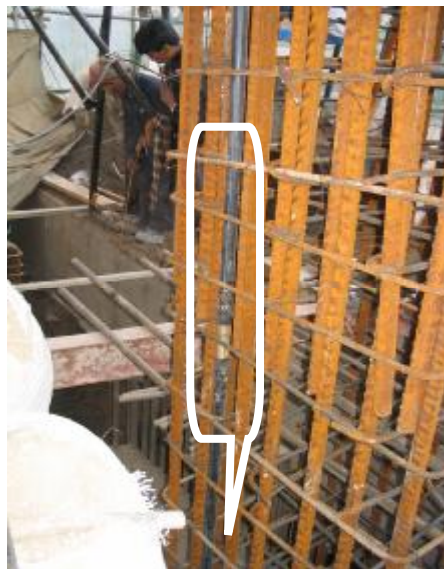
شکل (6) - نصب کشیدگی سنج در قفس میلگرد شمع

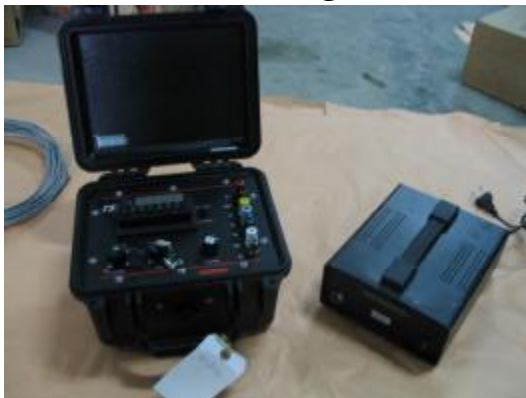
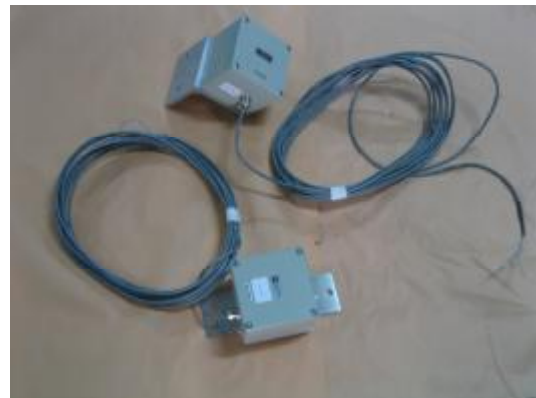
شکل (7) - تصویر سمت راست: انحراف سنج ها - تصویر سمت راست: دستگاه قرائت

در شکلهای (9) و (10) موقعیت نصب ترک سنج ها و فشارسنج ها در سردر ساعت نمایش داده شده است. انحراف سنجها نیز در بالاترین تراز ها نصب شده اند تا کوچکترین انحراف سازه از محور قائم را تشخیص دهند.
